**RÉSEAU SUR  
LA RESTAURATION  
DES ZONES  
HUMIDES** DE BRETAGNE

**RETOURS D'EXPÉRIENCE**

NEUTRALISATION  
DE DRAINAGE  
EN ZONE HUMIDE

**Le carnet suivant présente différents retours d'expérience de neutralisation de drainage en zone humide mis en œuvre en Bretagne. Vous trouverez l'ensemble des informations nécessaires pour réaliser ce type de restauration dans le carnet d'itinéraires techniques "Neutralisation de drainage en zone humide".**

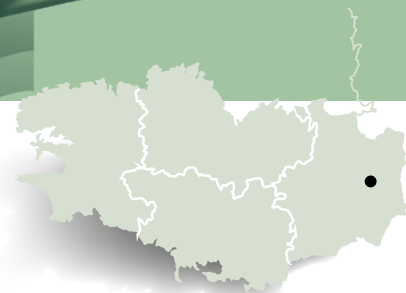
Le site était cultivé et drainé depuis 1984. Un réseau de drains enterrés a été placé en arête de poisson avec des collecteurs centraux se déversant dans le cours d'eau, qui a été rectifié et surcreusé. Des drains plus importants captent plusieurs sources dans le coteau. Le site a fait l'objet d'une restauration dans le cadre des mesures compensatoires

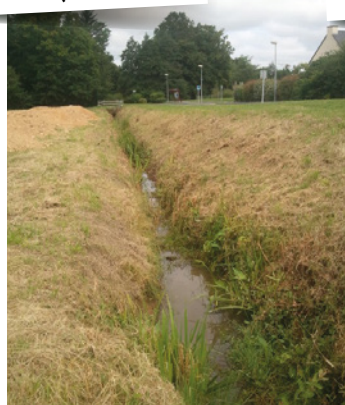
**AVANT TRAVAUX  
(2014)**

Le lit mineur est très pauvre en habitats et surdimensionné (largeur et profondeur trop importantes). En conséquence, le cours d'eau ne peut pas déborder dans son lit majeur et cela entraîne l'érosion des berges. Enfin, cette portion présente des valeurs en phosphore réactif soluble et en carbone organique dissous plus élevées ainsi qu'un taux d'oxygène dissous plus faible que sur la partie boisée amont du cours d'eau.

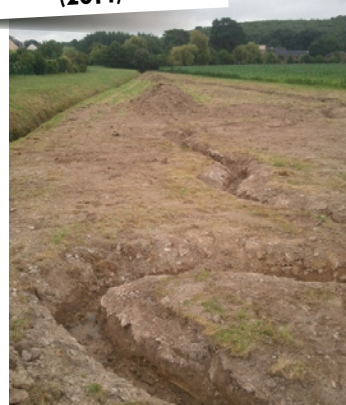
**PENDANT TRAVAUX  
(2014)**

- Deux buses présentes sur l'ancien cours d'eau sont retirées.
- Remise du cours d'eau dans son talweg sur 300 mètres de linéaire à l'aide d'une pelleteuse de 12 tonnes et d'un dumper. La différence d'altitude entre l'ancien et le nouveau lit (cote du terrain naturel) est d'environ 1 m.
- Reméandrage du nouveau lit, avec un linéaire accru de 26 % et un coefficient de sinuosité passant de 1 (rectiligne) à 1,17 (sinueux). Sur la partie médiane et aval, la forme des méandres est plus marquée (en « fer à cheval ») afin de diversifier les habitats et les écoulements.
- Comblement de l'ancien lit avec de la terre végétale en partie issue des travaux.

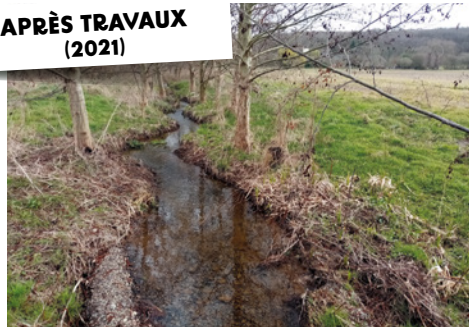
**APRÈS TRAVAUX  
(2021)**

Six ans après la restauration, le cortège floristique a évolué vers celui d'une prairie humide avec 7 espèces indicatrices de zone humide (taux de recouvrement de 99 %).

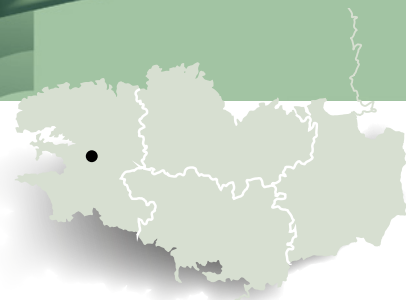
- Creusement d'un nouveau lit en réalisant des méandres de part et d'autre de l'emplacement de la buse.

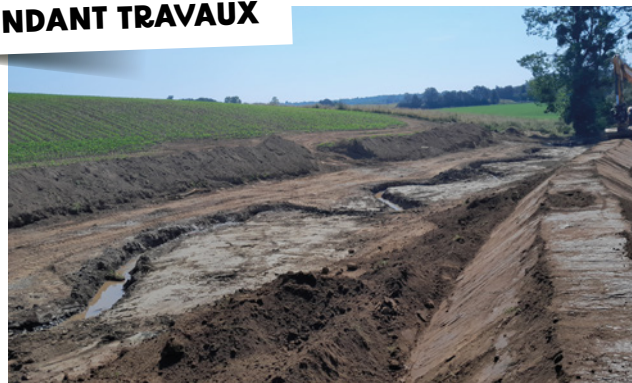
### PENDANT TRAVAUX

- Déviation du cours d'eau dans son nouveau lit à l'aide de batardeaux.
- Débusage à sec du cours d'eau de l'aval vers l'amont.
- Comblement de l'espace de la buse avec déblais du reméandrage.

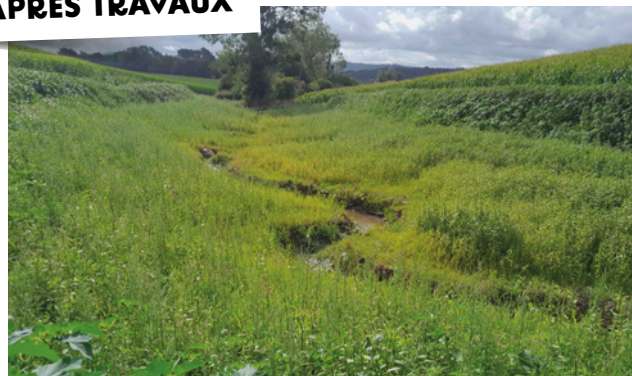
### APRÈS TRAVAUX

La faune invertébrée aquatique est rapidement apparue sur le site. Malgré le décapage sur 60 cm de terre végétale, nécessaire pour retirer la buse et recréer les berges, la repousse rapide d'une végétation diversifiée est observée.

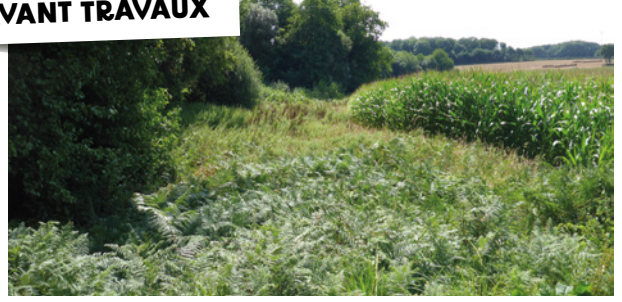
Parcelle drainée en culture Maïs

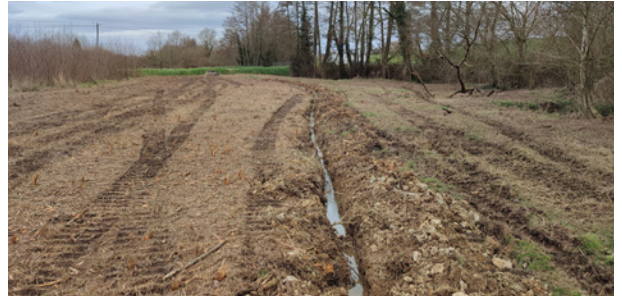
Obturation des drains : Mars 2023

- Acquisition par le Département de 0,5 ha situés en bas de parcelle agricole et longeant le cours d'eau.
- À 15 m du cours d'eau, au niveau de la rupture de pente, passage d'une dent de déroctage jusqu'à atteindre les drains.
- Sectionnement et pincement des drains en place.
- L'eau des drains sectionnés diffuse sur l'ensemble de la zone restaurée et alimente par surverse le réseau de mares créé.

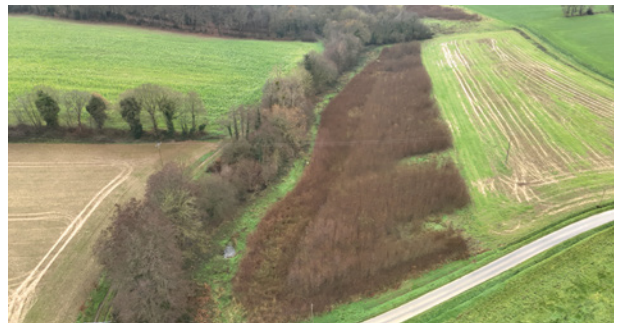
Passage drone DDTM : décembre 2024

La réouverture en prairie est difficile à maintenir sur le site, car la présence d'un bois à proximité entraîne la recolonisation spontanée par les saules et aulnes. Une gestion alternative est proposée. Elle consiste à maintenir une partie du site en boisement humide en l'accompagnant d'une coupe et d'un broyage tous les 5-7 ans avec export. L'autre, proche du cours d'eau et avec les mares, reste une zone ouverte. Cette gestion devrait permettre un export accru de l'azote hors du site.

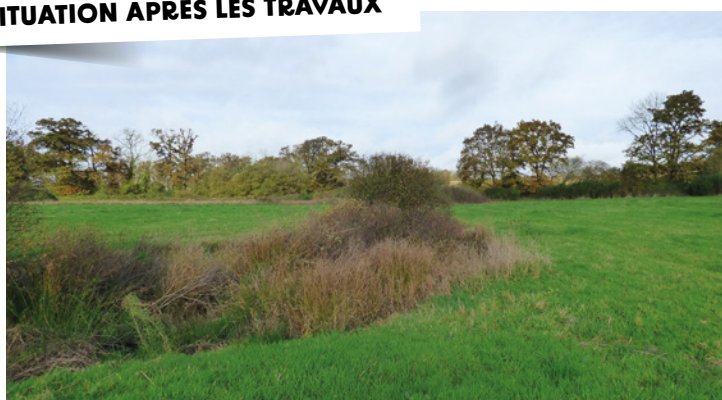
## SITUATION APRÈS LES TRAVAUX

**Difficultés techniques** : l'agriculteur n'ayant pas fourni le plan de récolement des drains, il a été difficile de tous les trouver. Le passage sous la route ne permettant pas l'aménagement d'un cours non encaissé, le calage des niveaux du cours d'eau a été contraint. Un lit emboîté a alors été réalisé, garantissant une concentration des écoulements à l'étiage et une zone limitée de débordement. L'effet drainant par rapport à la zone humide reste effectif. Des difficultés ont aussi été rencontrées pour trouver un agriculteur intéressé par la fauche du site dans un contexte alentour céréalier.
